## Helhedsplan, afd. 18

# AAB afd. 18 - Helhedsplan

# TILSTANDSRAPPORT -FORUNDERSØGELSER

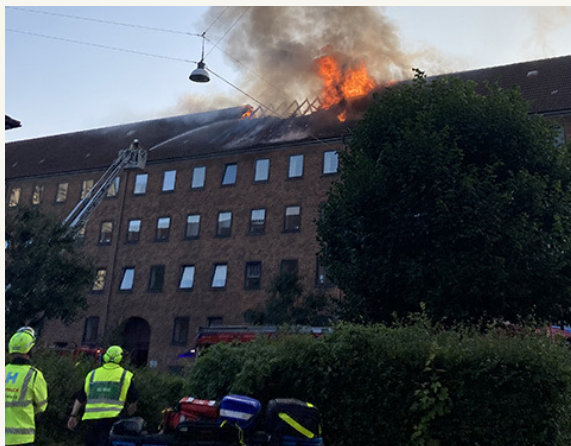
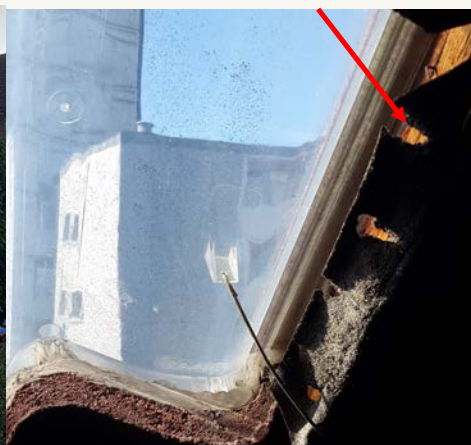
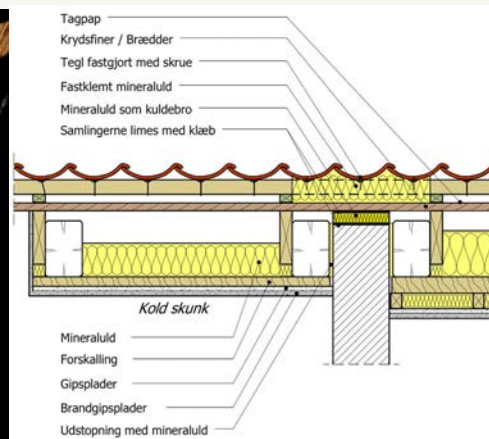
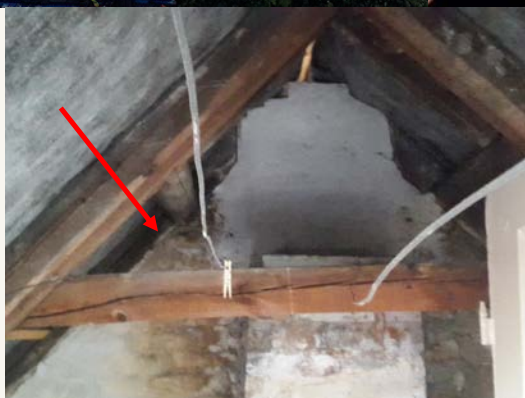
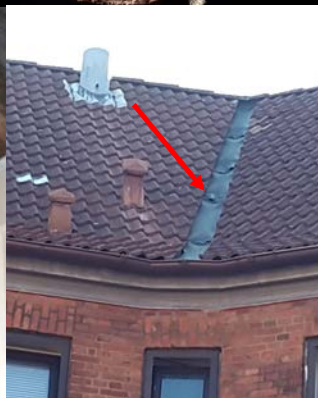
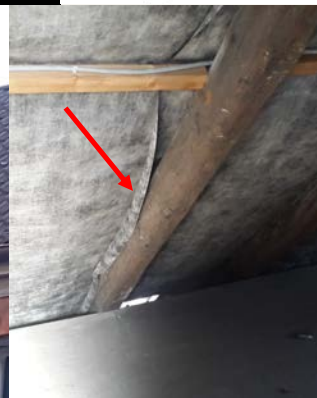
## Tagene:

**Tagsten** har det **godt** deres alder taget i betragtning.  
Det er ikke muligt at besigtige lægterne pga. undertaget.

**Undertag** hænger og er løst i samlinger.  
Omkring vinduer er taget **mørt og sprækker** når man rører det.

**Gennemføring** til taghætter er **ikke tætsluttende**.

**Undertaget** kan **ikke betragtes om tæt**.

**Tagvinduer** i plastik er **flækket** flere steder, plastikken er mørnet i solen.

**Skotrender** har **rejst sig i overlæg 5-8 cm**.  
Der er risiko for at vand kan presses op i samlingerne.

Tilstanden af **brandmure** er **ikke god**, da de ikke slutter til tagkonstruktionen, derved er der en risiko for en brand kan sprede sig mellem opgangene.

*Tilstandskarakter:*  
Dårlig – Acceptabel

**Københavns Kommune** forholder sig til at brandforhold skal bringes i orden.

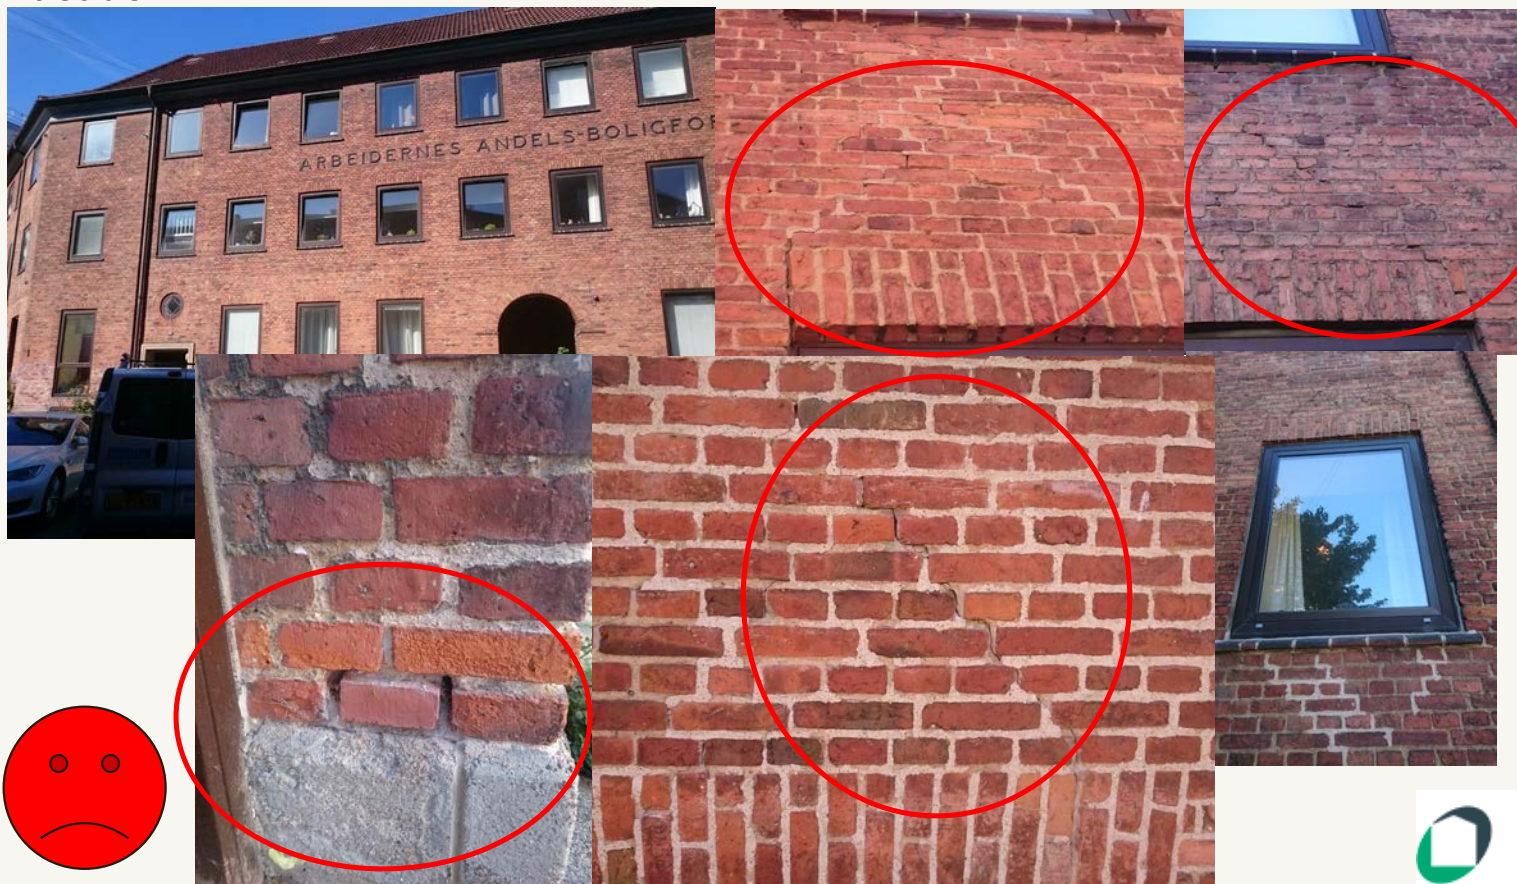
## Facader:

Primært er murværk på gårdsider i udmærket stand, dets alder taget i betragtning.

Dog er der **en del**

**"musetrapper"** (revner) på **bitrappetårnene** til gårdsiderne og den øverste del af murværk på trappetårnene er meget slidt i fugerne pga. vejrlig.

Murværk til **gadesider** ses i **dårligere stand** end til gård. Der er **en del "musetrapper"**, særligt ved brystningerne under vinduerne. Fuger er nogle steder udtørret med huller og revner og kan nemt kradses ud, samt flere steder er fugernes overflade beskadiget.

Nogle steder ses mursten der har mistet deres beskyttende brandhud, formentlig grundet saltning.

*Tilstandskarakter:*

Acceptabel til dårlig

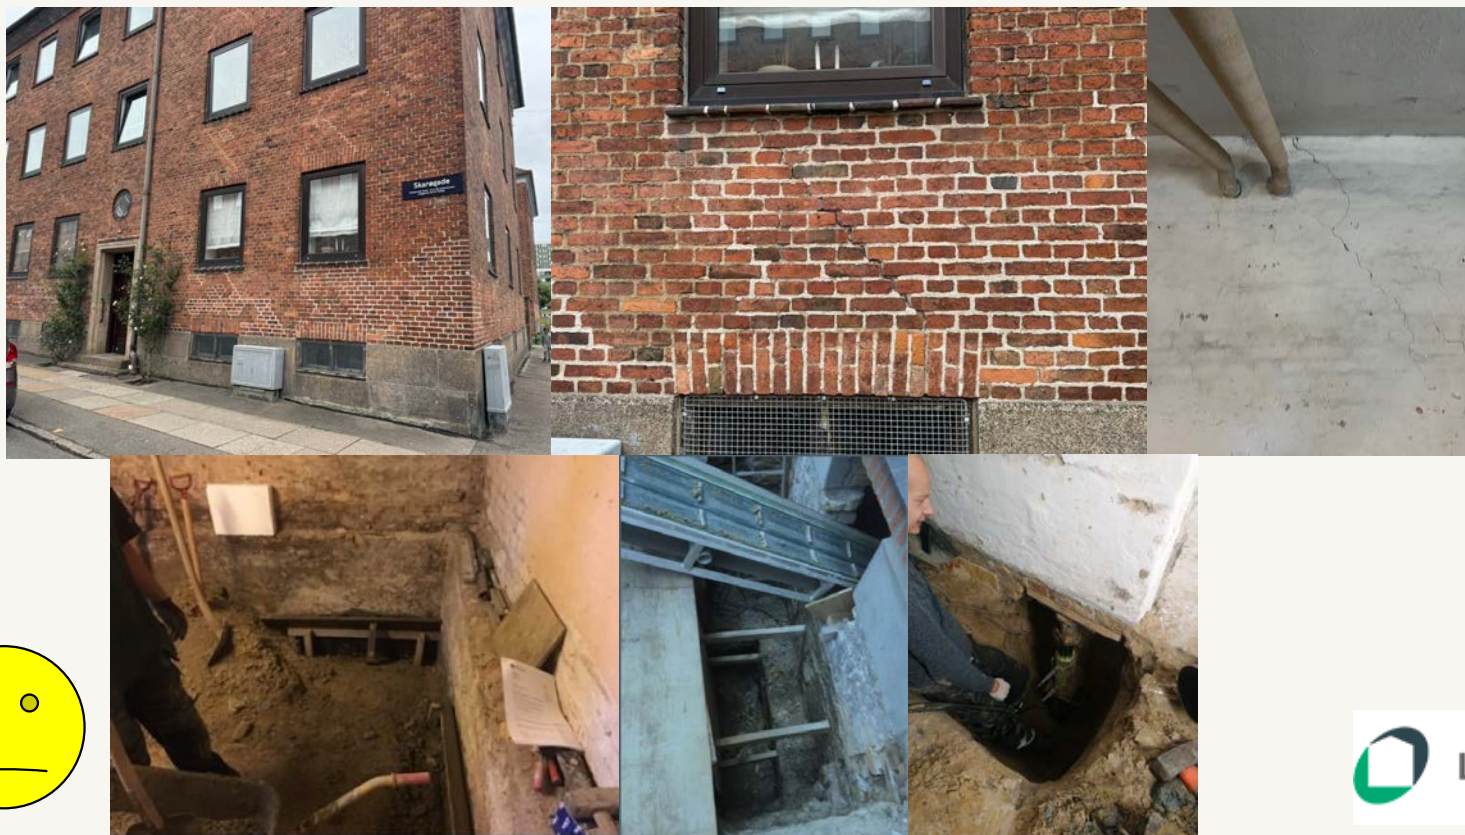
## Fundament:

Rapporten konkluderer, at der i samtlige gravninger er funderet på **intakte aflejringer**, bortset fra område ved boring nr. 104, der er udført i umiddelbar nærhed af tidligere udførte boring B3.

Der er dermed ikke fundet nye steder i ejendommen med fejlfundering, og det bekræftes samtidigt, at ejendommen er **fejlfunderet i et område ved boring B3 / nr. 104.**

Undersøgelserne viser, at der er funderet på skiftende aflejringer af sand og ler.

Der er ligeledes foretaget indmåling af fundamentbredder for 9 af prøvegravningerne (201 – 209). De oplyste bredder matcher forventningerne, ejendommens alder taget i betragtning, og giver ikke umiddelbart anledning til bekymringer (der er for nærværende notat ikke foretaget kontrolberegninger af funderingen).

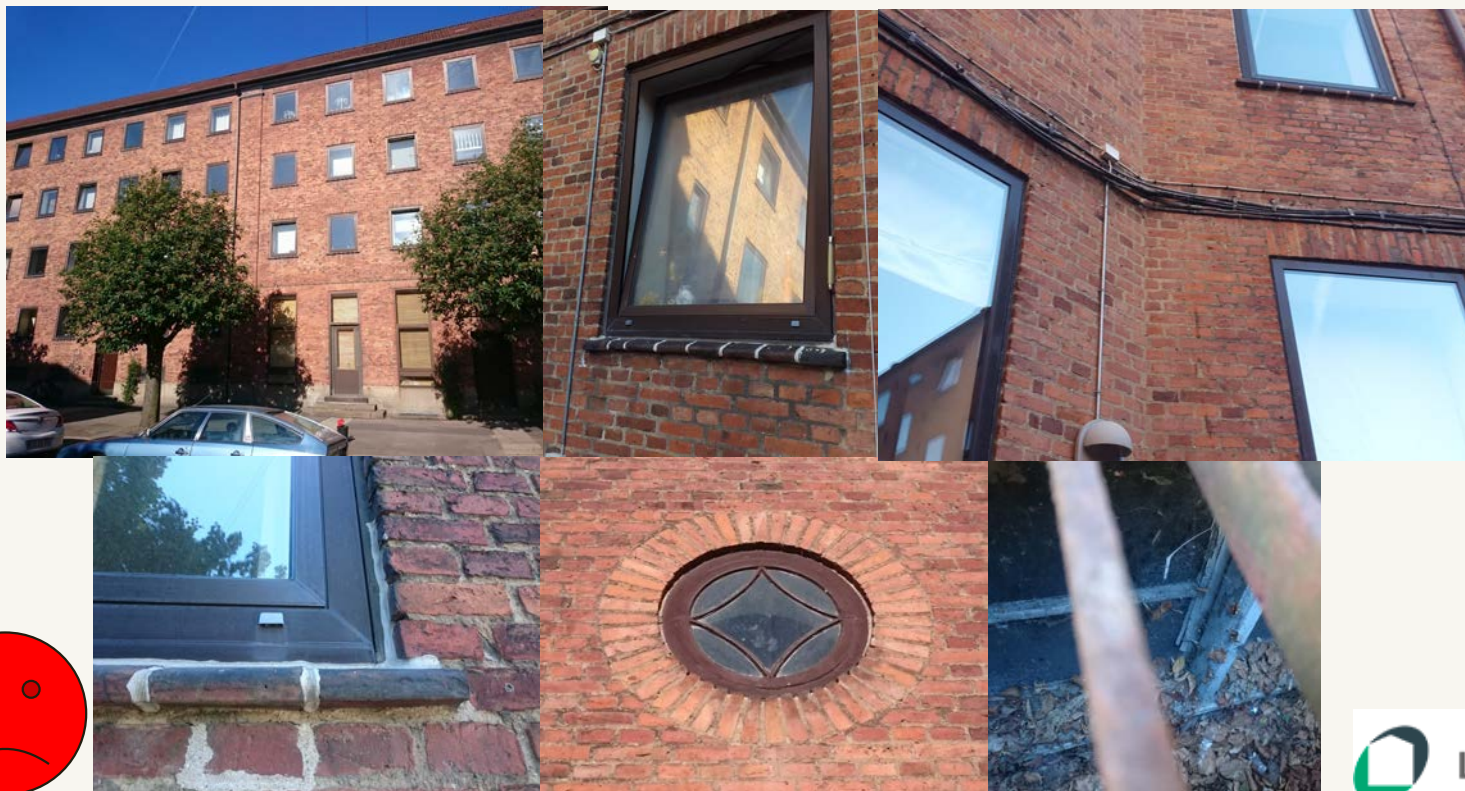
## Vinduer:

Vinduer i etager er fra 1983. På daværende tidspunkt var isoleringskravet (**u-værdi**) til vinduer med termoruder **2,9 W/m<sup>2</sup>K**. Aluminiumsvinduerne er fra den tid, som er særligt kendetegnet ved de meget store profiler på karm og ramme. I dag kan vinduer laves i langt smallere profiler. Enkelte termoruder er skiftet, men da de er over 40 år gamle og levetiden på en termorude er 25 år, må man forvente, at **de fleste ruder punkterer** indenfor en kortere årrække.

Der kan ikke **længere skaffes de rigtige reservedele til vinduerne**.

*Tilstandskarakter:*

*Ringe til dårlig*

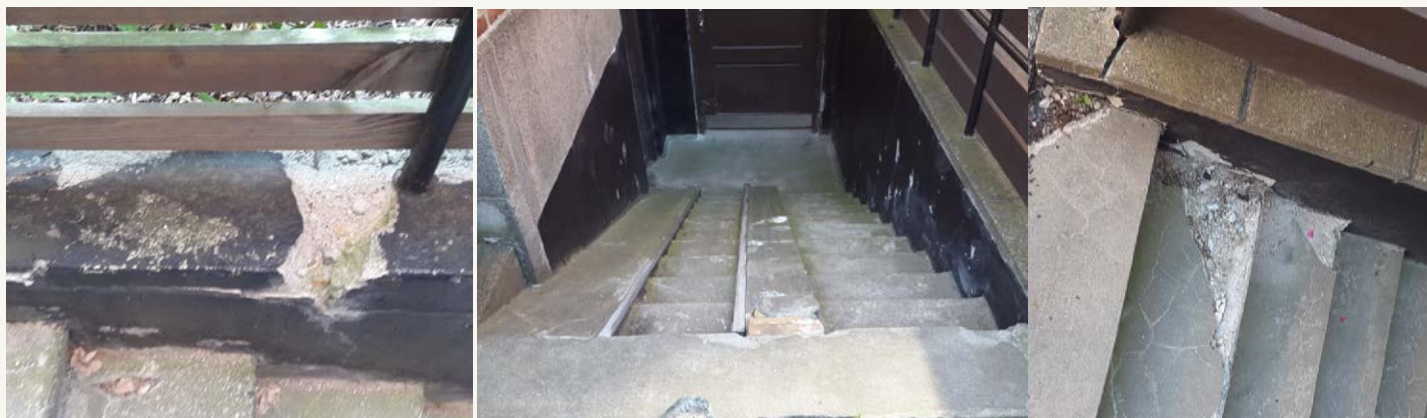
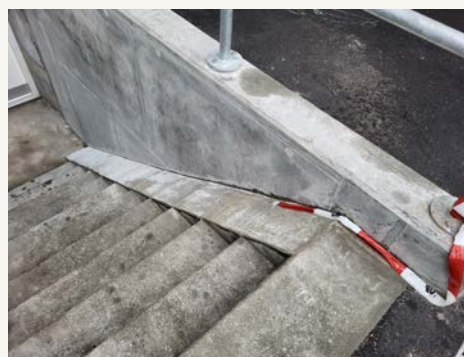
## Kældertrapper:

Betontrapper fra gården til kælder er **nedslidte** og fremstår med mange **revner både** i trin og vanger.

Enkelte vanger er der risiko for at de kan vælte.

Rækværk er med afskallende maling og rust.

*Tilstandskarakter:*

Dårlig

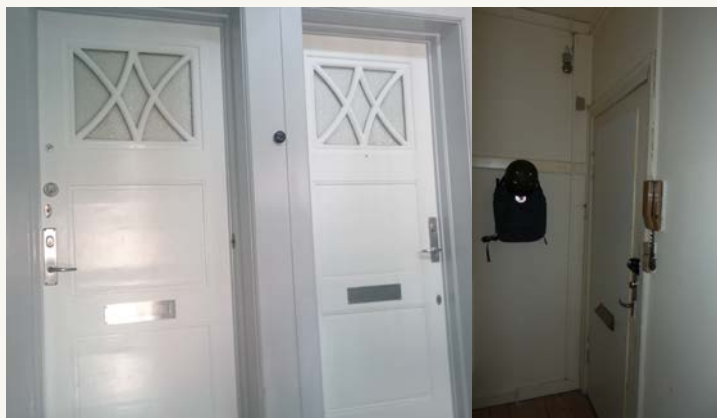
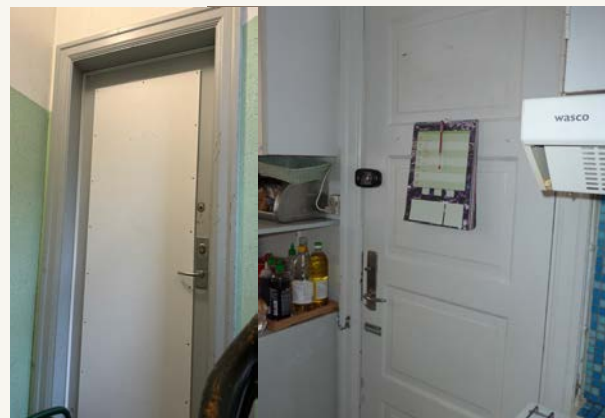
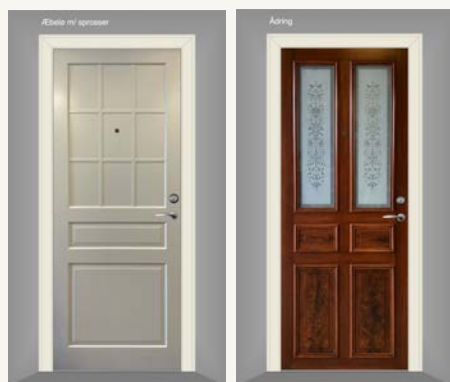
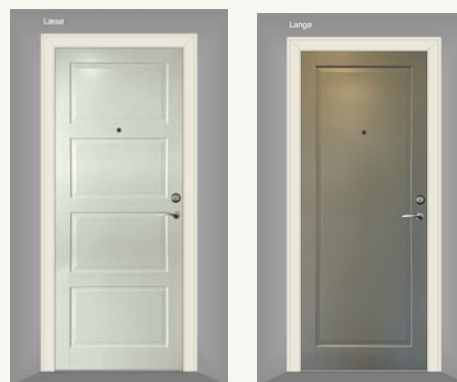
## Døre til boliger:

Entrédøre har fået påmonteret en plade på indvendig side for at opfylde kravene i brandsikringsbekendtgørelsen, pladen er **10 mm, den skulle være 12 mm**. Der er observeret flere døre til boliger hvor anslag **ikke slutter tæt** og afstanden mellem dørblad og karm er mere end de tilladte 3 mm.

Køkkendøre har fået påmonteret en plade på udvendig side, men ikke én på indvendig side. Pladen på udvendig side er **10 mm, den skulle være 12 mm**. Døren er **ikke** monteret med et ekstra hængsel.

Der er observeret flere døre til boliger hvor anslag **ikke slutter tæt** og afstanden mellem dørblad og karm er mere end de tilladte 3 mm.

Tilstandskarakter: Dårlig

Københavns Kommune forholder sig til at brandforhold skal bringes i orden.

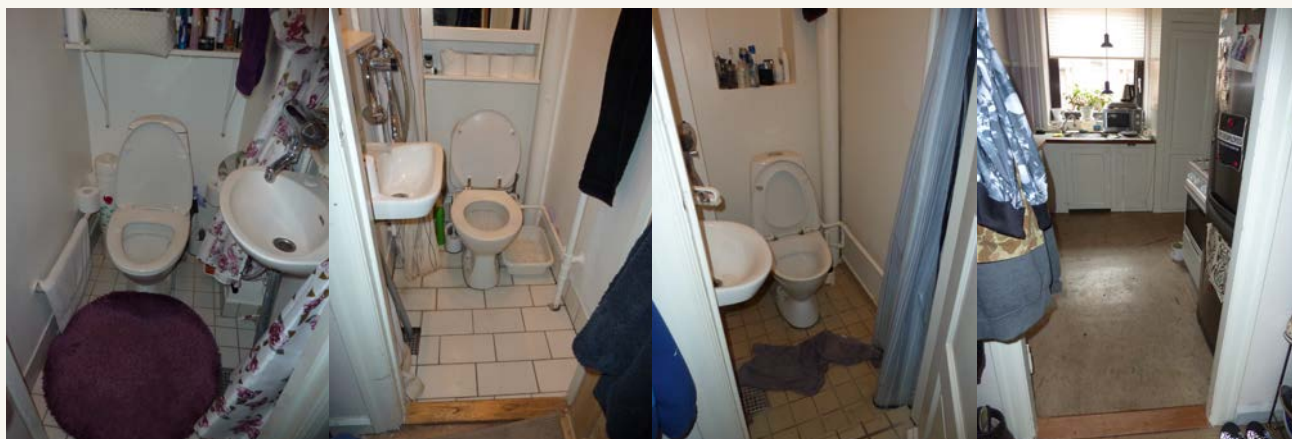
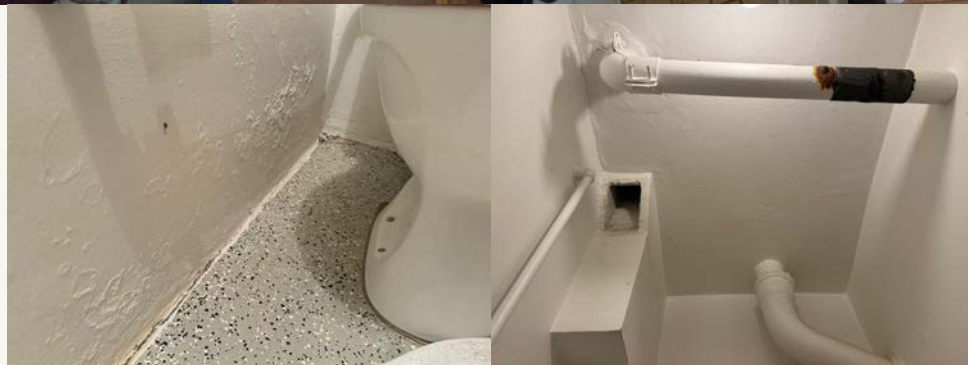
Type A, små i 2- vær:

Nogle badeværelser er renoveret undervejs i byggeriets levetid. Renoveringer kan være af nyere dato, men også over 30 år gamle. Hovedparten af de små badeværelser der er renoveret, har **alene fået et klinkegulv**, men er **forsat med malede vægge**.

Generelt **set lider badeværelserne under at de oprindeligt ikke har været disponeret til et badeværelse**. Dvs. at **rør står i vådområder** og der bruses på vægge og gulve, der er uden vådrumssikring. Der er set boliger **med fugtskader på væggene**.

Og der er tegn på tæring af både vand- og varmerør.

*Tilstandskarakter: God-ringe*

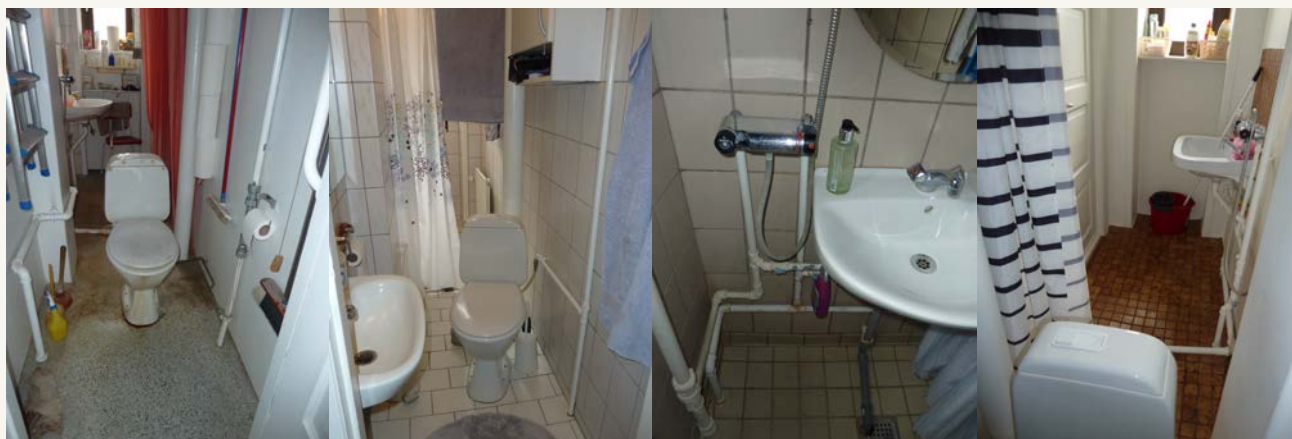
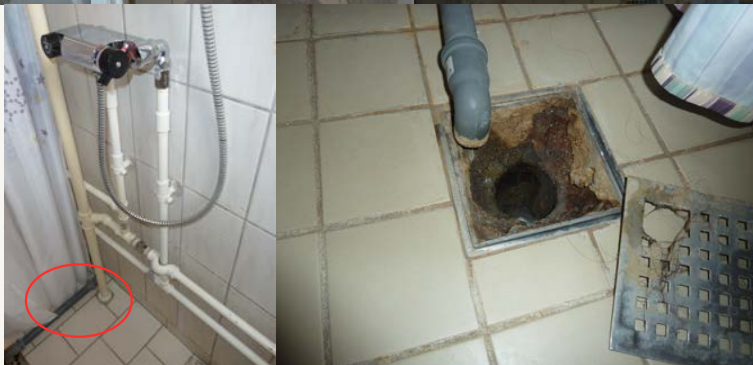
Type B, i 3- vær, (samt type B1 Skarøgade 2.th og Reersøgade 11,tv):

Nogle badeværelser er renoveret undervejs i byggeriets levetid. Renoveringer kan være af nyere dato, men også over 30 år gamle. Hovedparten af badeværelser der er renoveret, har **alene fået et klinkegulv**, men er **forsat med malede vægge**.

Generelt **set lider badeværelserne under at de oprindeligt ikke har været disponeret til et badeværelse**. Dvs. at **rør står i vådområder** og der bruses på vægge og gulve, der er uden vådrumssikring. Der er set boliger **med fugtskader på væggene**.

Og der er tegn på tæring af både vand- og varmerør.

*Tilstandskarakter: God-ringe*

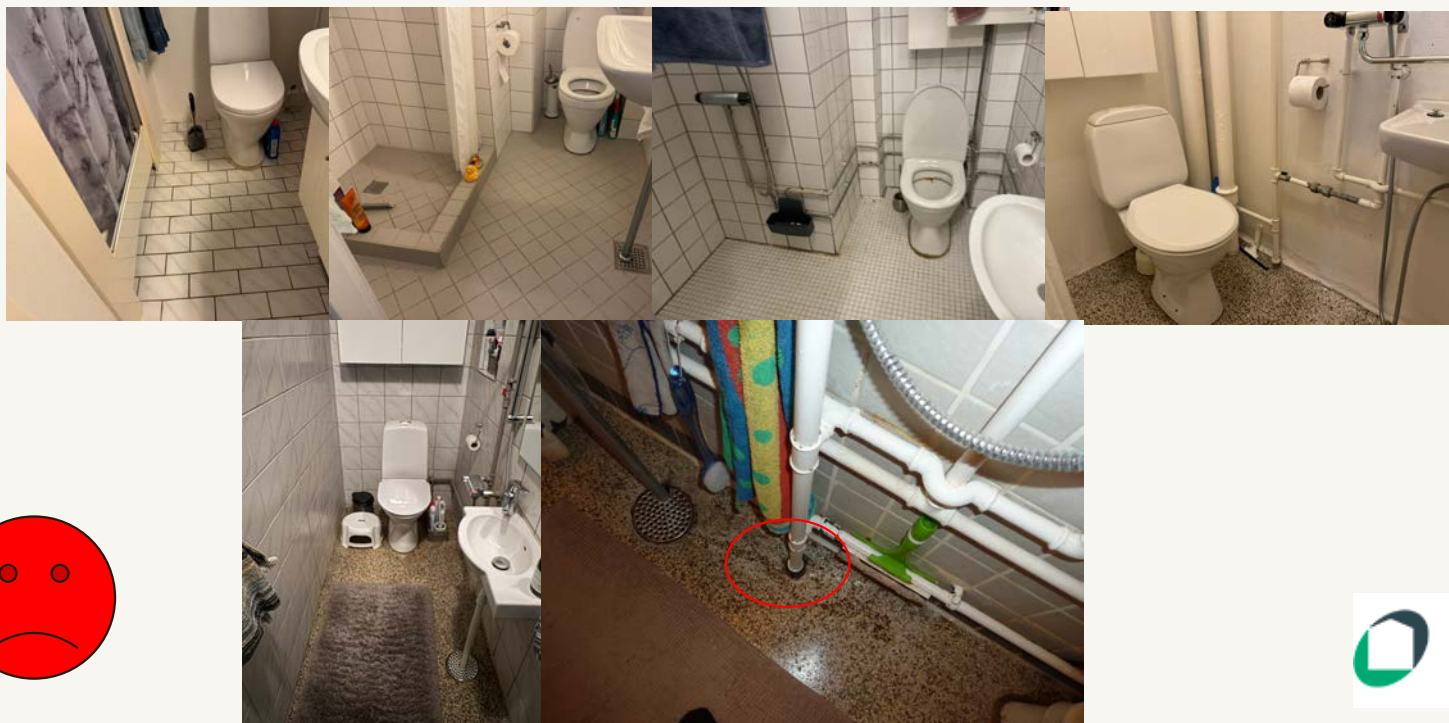
Type C, Primært boliger i hjørner:

Nogle badeværelser er renoveret undervejs i byggeriets levetid. Renoveringer kan være af nyere dato, men også over 30 år gamle. Hovedparten af badeværelser der er renoveret, har **alene fået et klinkegulv**, men er **forsat med malede vægge**.

Generelt **set lider badeværelserne under at de oprindeligt ikke har været disponeret til et badeværelse**. Dvs. at **rør står i vådområder** og der bruses på vægge og gulve, der er uden vådrumssikring. Der er set boliger **med fugtskader på væggene**. Og der er tegn på tæring af både vand- og varmerør.

*Tilstandskarakter: God-ringe*

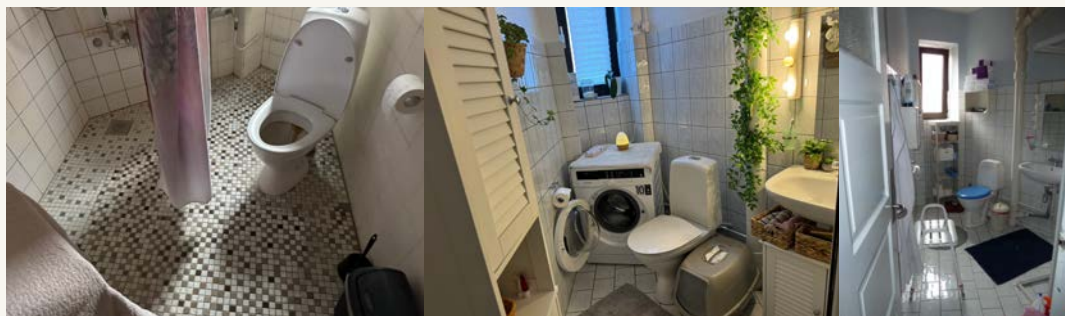
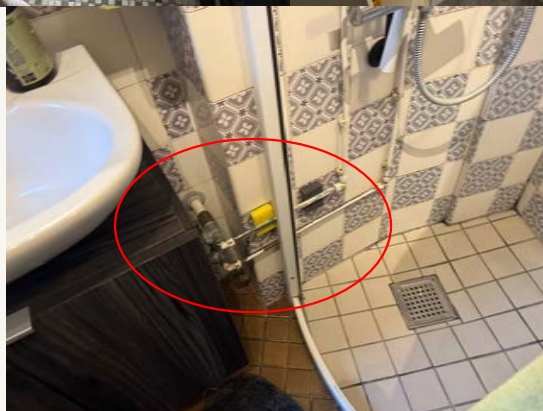
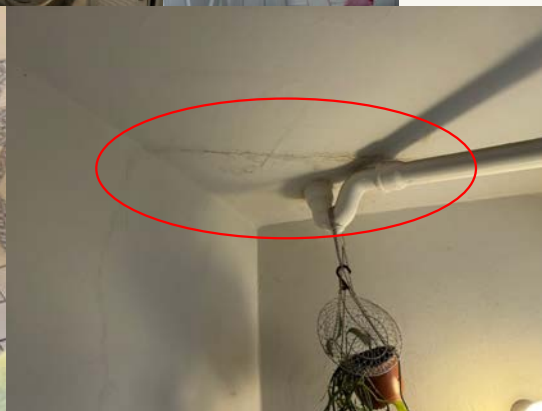
Type D, Større badeværelser:

Nogle badeværelser er renoveret undervejs i byggeriets levetid. Renoveringer kan være af nyere dato, men også over 30 år gamle. Hovedparten af badeværelser der er renoveret, har **alene fået et klinkegulv**, men er **forsat med malede vægge**.

Generelt **set lider badeværelserne under at de oprindeligt ikke har været disponeret til et badeværelse**. Dvs. at **rør står i vådområder** og der bruses på vægge og gulve, der er uden vådrumssikring. Der er set boliger **med fugtskader på væggene**.

Og der er tegn på tæring af både vand- og varmerør.

*Tilstandskarakter: God-ring*

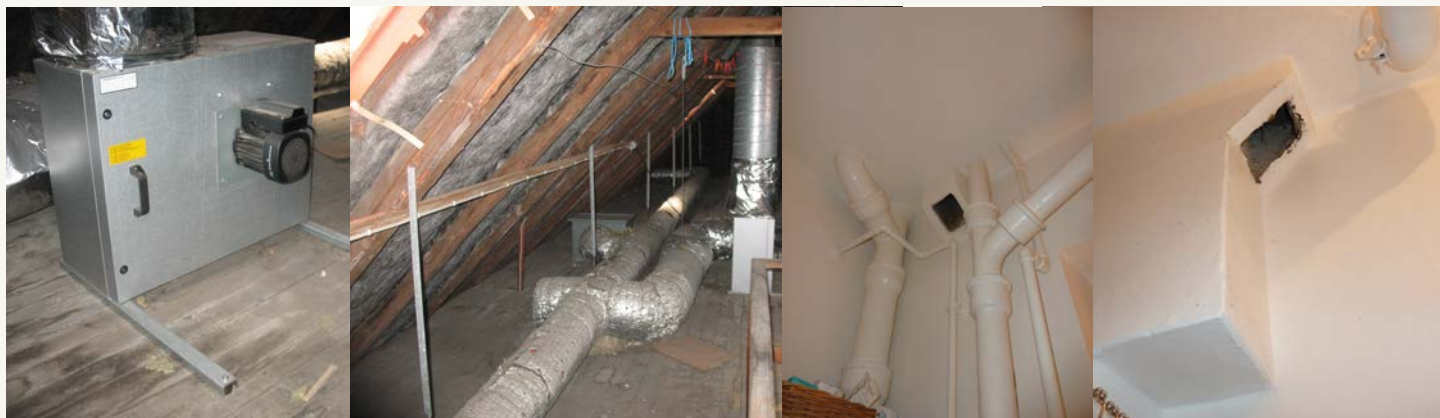
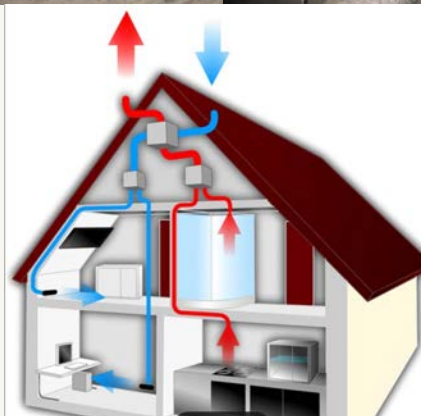
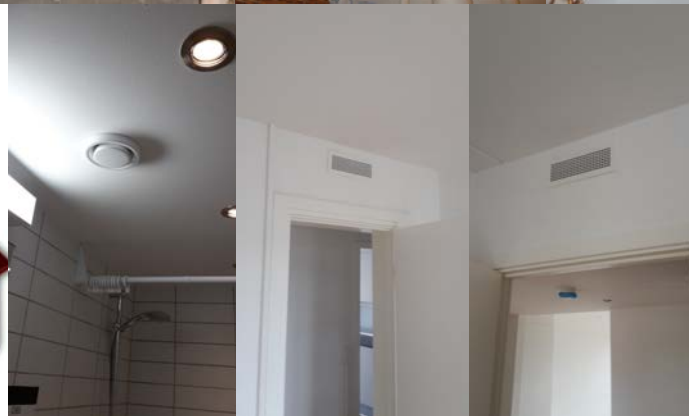
## Ventilation - udsugning:

Der er observeret flere forskellige typer boksventilatorer på spidslofterne, og ved besigtigelsen var flere af boksventilatorerne **ude af drift**, hvilket ikke er tilfredsstillende.

Der er ikke oplysninger om den manglende drift skyldes **defekt eller klager fra beboere over støj**.

De ældre boksventilatorer er uden differenstrykstyring, hvilket øger risikoen for **støjgener** i boligerne i det tilfælde at enkelte beboere har blokeret aftrækket i deres bolig. Dette kan være årsagen til at flere boksventilatorer er sat ud af drift.

**Defekt og støvet boksventilator i Skarøgade 5 var årsag til tagbranden.**

Tilstandskarakter:

Ring

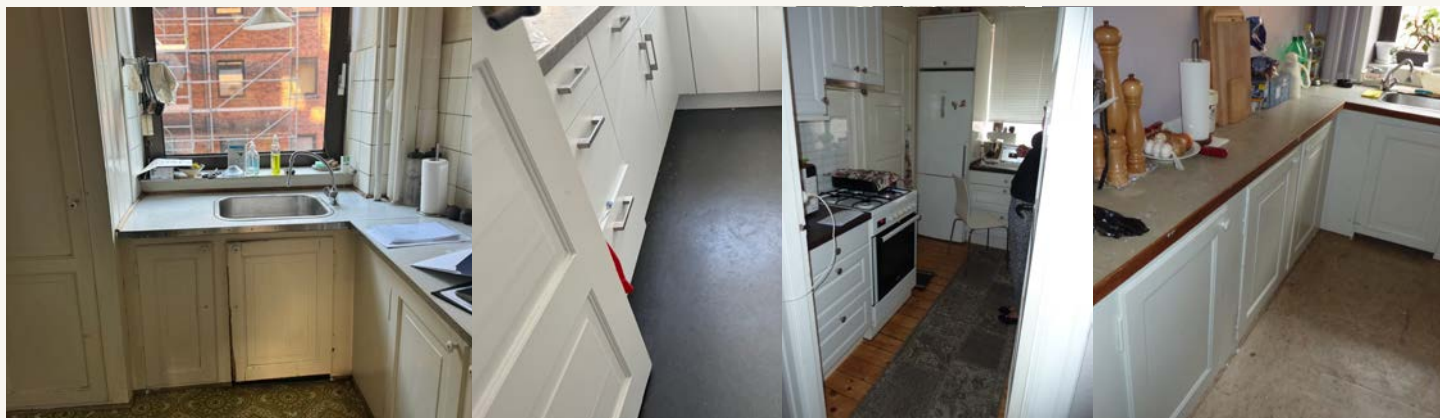
**Køkkener – nye i 2 vær, småændringer i andre køkkener eller i soverum:**

Der er køkken i alle boliger. Køkkener har oprindeligt været udført med forrammekøkkener og gamle laminatbordplader med plast- og træforkanter. Oprindeligt har køkkener formentlig være udført med et spisekammerskab, hvilket betyder, at der er 2 stk. aftrækskanaler fra køkkener i facaden. I nogle køkkener er aftrækskanalen dog lukket indefra.

*Tilstandskarakter: God-Ringe*

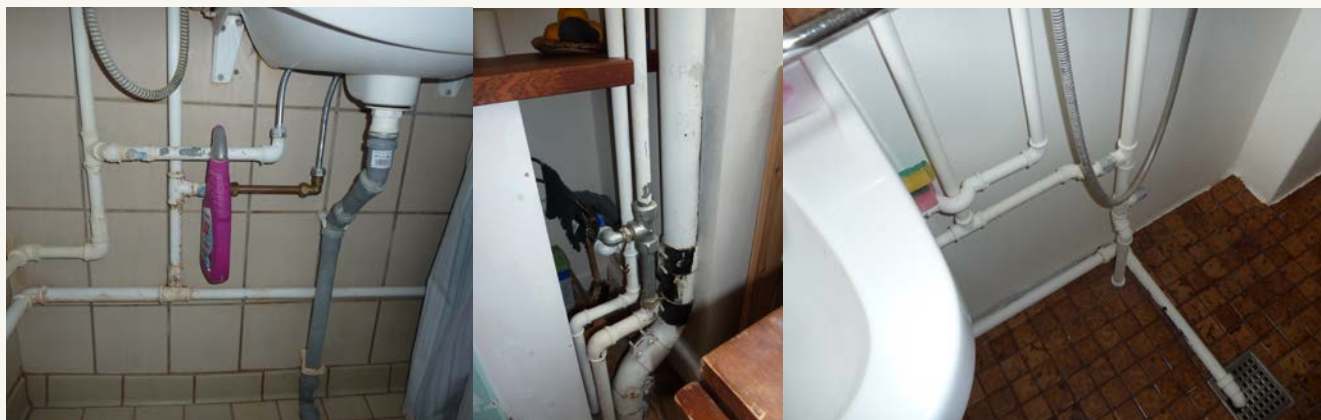
## Installationer – vand:

Tilstand for vandstik kendes ikke, men erfaringsmæssigt kan der **være kalk- og rustaflejringer** i rørene, og i forbindelse med en samlet udskiftning af ejendommens brugsvandsinstallationer bør vandstikkene undersøges evt. udskiftes.

Ledninger for koldt vand, varmt vand og cirkulation er udført i **galvaniserede stålrør**, og vandrørsinstallationen vurderes at være fra år 1983.

Dermed må den tekniske levetid på ca. 43 år vurderes som opbrugt for de galvaniserede stålrør.

Mange rør er placeret i det **mest vådbelastede område, man bader i rørene.**

*Tilstandskarakter:*

*Acceptabel*

Rør føres skjult i fremtiden og i rørskakt.

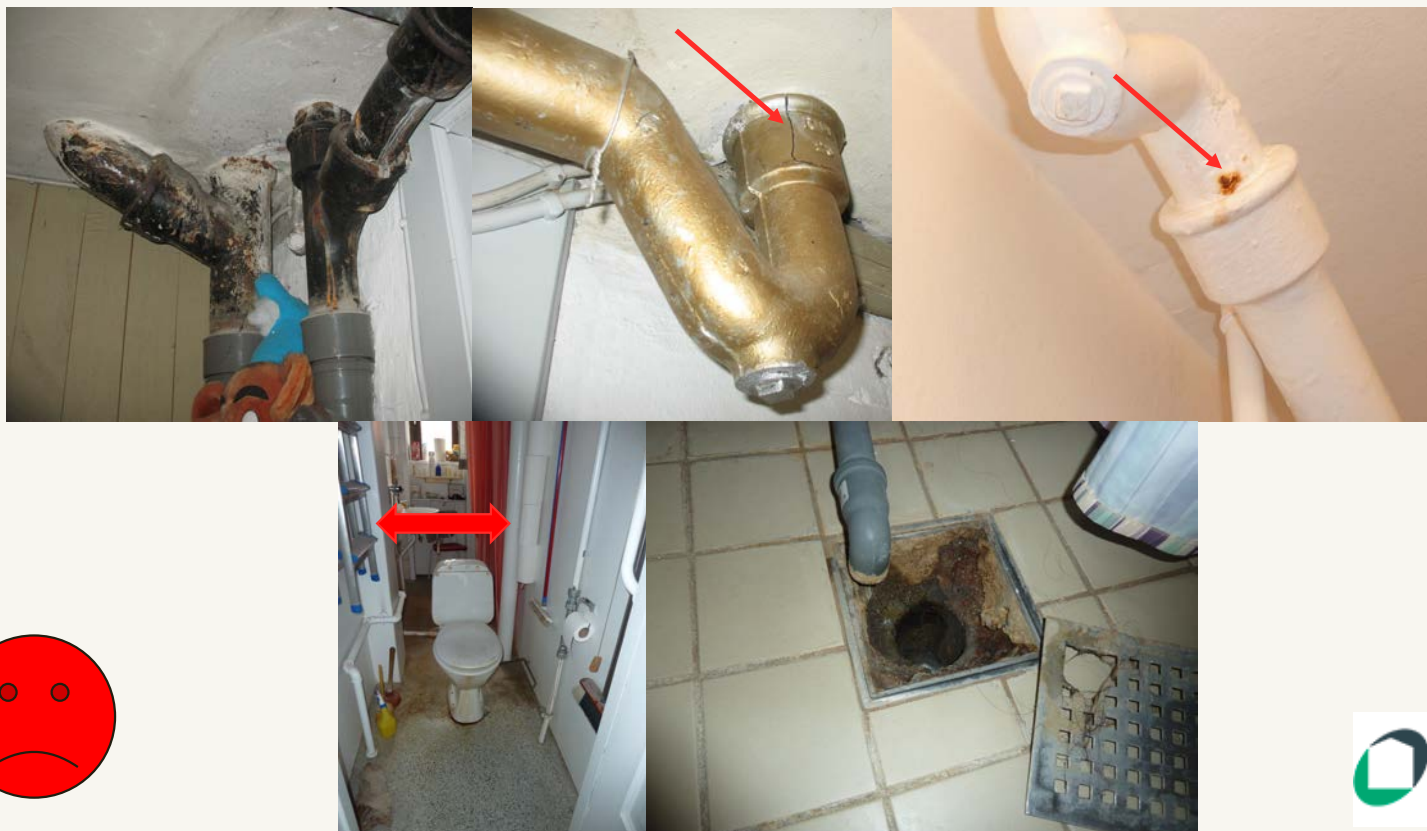
## Installationer – afløb:

Der er fra afdelingens side oplysninger om problemer med **utætheder og gennemtæringer** på faldstammer, og dette blev også observeret på besigtigelsen.

De tilbageværende oprindelige faldstammer i støbejern er generelt i **dårlig stand**, flere steder i kældere der observeret tegn på rust/tæring og knækkede støbejernsmuffer.

De oprindelige støbejernsrør vurderes, at have en alder på ca. 100 år og da den tekniske levetid for støbejernsrør normalt er ca. 50 år, så vurderes levetiden dermed at være opbrugt.

Gulvafløb er mange steder de oprindelige afløb, som er bevaret og nogle steder **forhøjet**, hvilket ikke er en **korrekt/lovlig** løsning.

*Tilstandskarakter: Ringe*

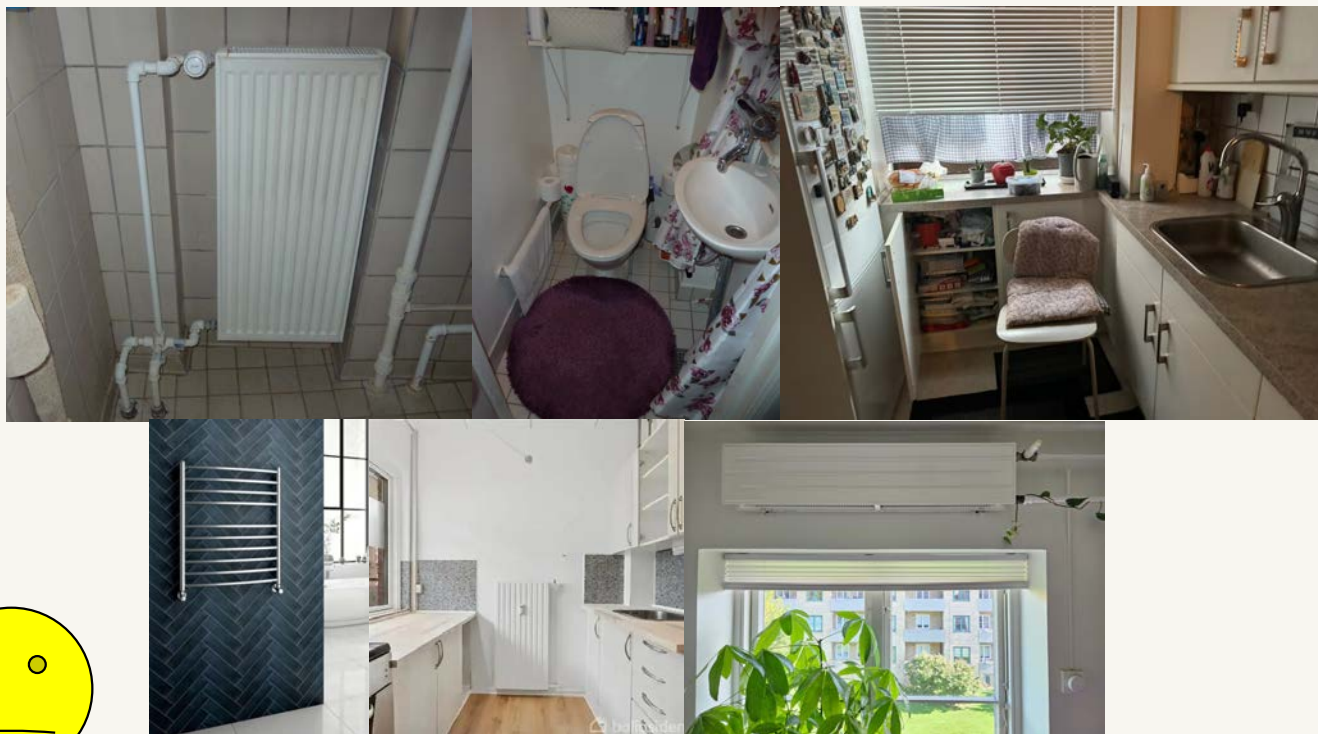
## Installationer – varme:

Oprindelige er byggeriet **ikke udført med varme i køkken og badeværelser**, som var sædvanligt for 100 år siden. Enkelte har fået opsat radiator i badeværelser, enten på eget initiativ eller fordi man har vurderet det var hensigtsmæssigt pga. af muligvis fugtproblemer.

*Tilstandskarakter: Ikke relevant (NYT)*

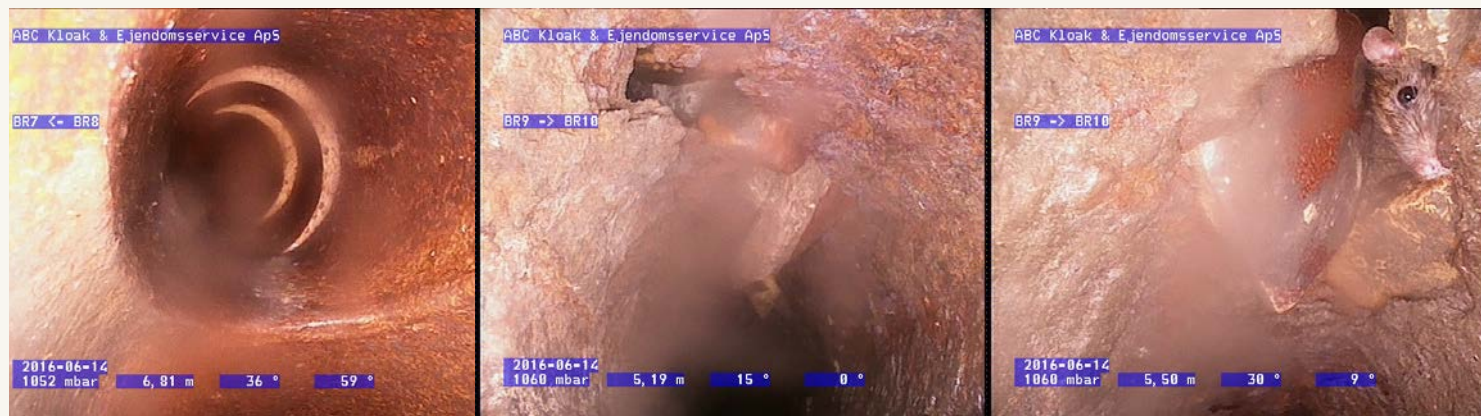
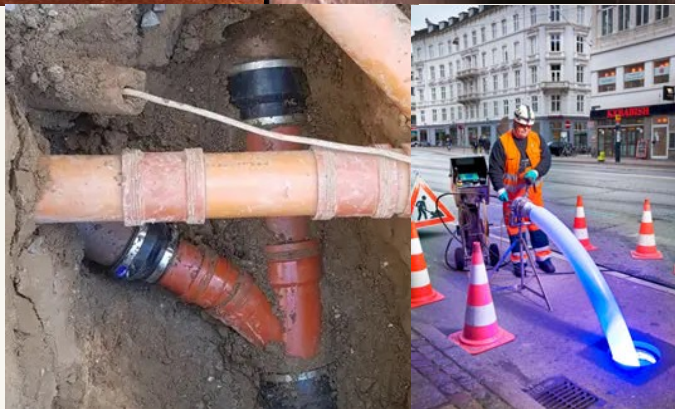
## Installationer – kloak

Tilstanden af afløbsinstallationen i jord kendes ikke i 100% omfang. Der er i efteråret 2014 foretaget delvise TV-inspektioner af kloakstrækninger i blandt andet Skarøgade 1-7 og Reersøgade 17-19. TV-inspektionerne viser en række skader med **forskudte samlinger i klasse 3** og eksempelvis et **enkelt rørbrud i klasse 4**, og det er overvejende strækninger i gamle lerrør. På baggrund **kloakkens alder på ca. 104 år** er forventningen, at der vil være mange skadesobservationer på systemet. På opførelsestidspunktet var kvaliteten af lerrør varierende, og ved tilsvarende systemer **har rør været nedbrudte og/eller kraftigt korroderede.**

Der er fra afdelingens side, ikke oplyst at der er problemer med kloak.

*Tilstandskarakter:* Kendes ikke 100%
