## Helhedsplan, afd. 18

# AAB afd. 18 - Helhedsplan

# TILSTANDSRAPPORT -FORUNDERSØGELSER

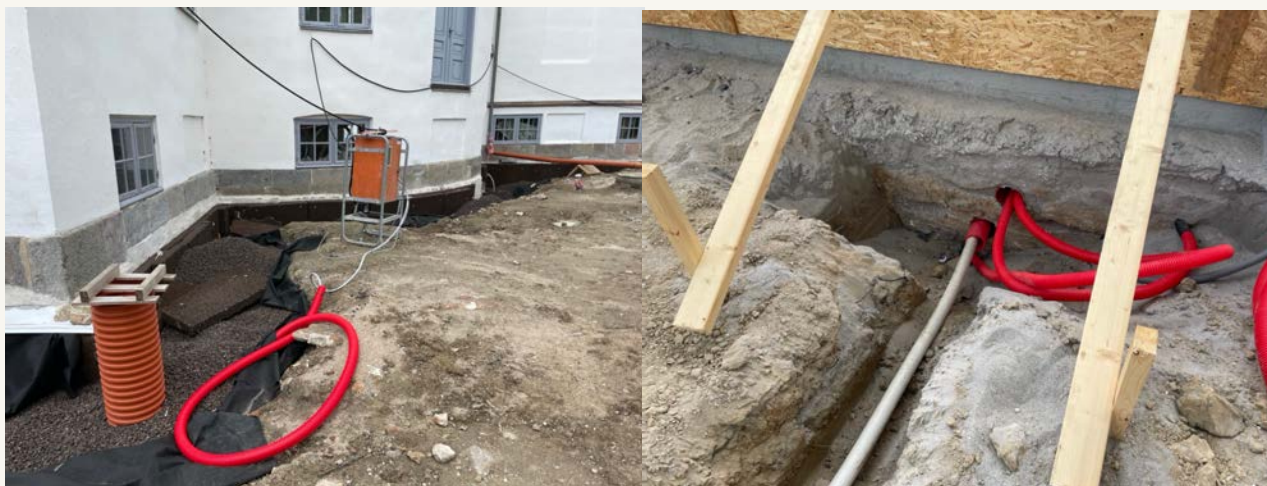
## Installationer – hoved elinstallationer

### Elinstallationer:

I forbindelse med andre gravearbejder i jord lægges der nye stikledninger ind, så kapaciteten i ejendommen for fremtiden er større. Der udføres ikke decideret større renovering af elinstallationer i ejendommene.

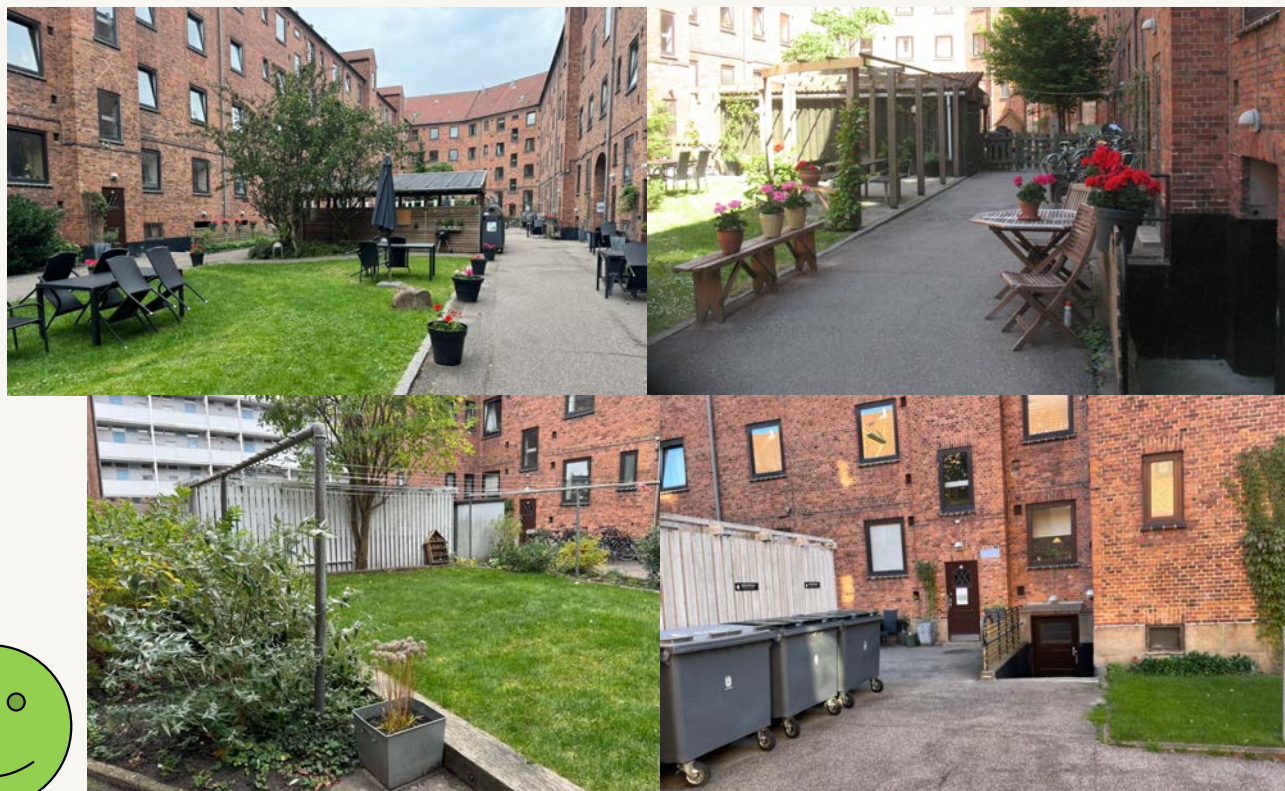
## Udearealer

### Gårdanlæg:

Gårdanlæg vedligeholdelse og fornyelse løbende.
